平成 31 年 1 月 28 日

住宅用太陽光発電システムに起因した住宅の火災事故に注意！

ー太陽電池モジュールの設置形態等によって火災リスクが異なります！ー

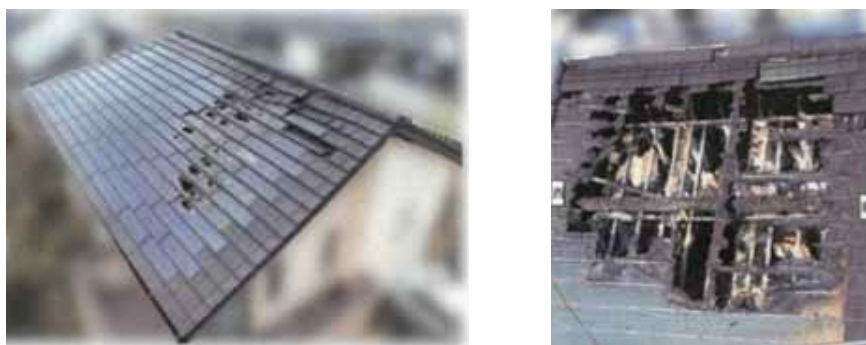
居住者がベランダで洗濯物を取り込もうとした際、異臭がありパチパチと音がしたため、周囲を確認したところ、軒先から煙が出ているのを発見し、119 番通報した。屋根（南面及び北面の一部）と屋根裏及びモジュールが焼損した。（写真 1）

写真 1 屋根の被災状況（右はモジュール撤去後）

出火原因については、「モジュール付近にて何らかの要因により接触不良を起こしたため発熱、時間経過と共に発炎し、屋根材へ延焼屋根裏を覆い屋根むな〈棟〉まで達したものと推定する。」等の推定が調査機関等によりされている⁴。

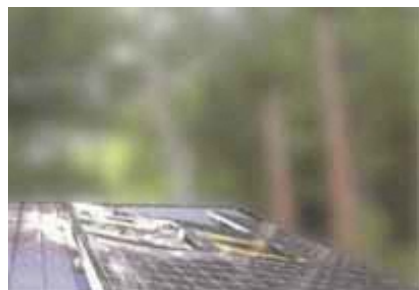
近隣住民が屋根からの煙と火を確認し居住者に連絡した。居住者は、はしごで屋根に上がり水道ホースを使用して消火すると同時に 119 番通報を行った。モジュール及び周辺が焼損した。(写真 2)

写真 2 屋根の被災状況

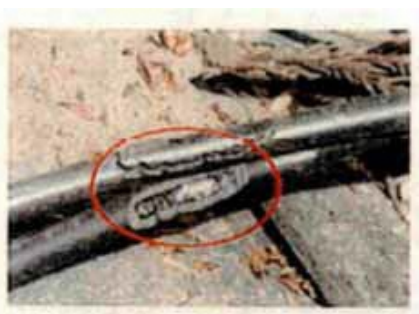
出火原因については、「当該製品の配線を、小動物がかじったことから、漏電が生じてスパークが発生し、堆積していた落ち葉に着火して、出火に至ったものと考えられる。」等の推定が調査機関等によりされている。(写真 3)

写真 3 小動物が噛んだと思われる
ケーブルの損傷箇所

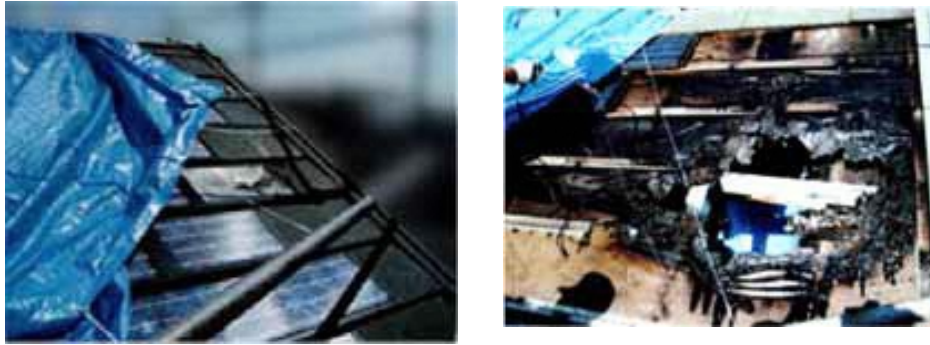
居住者が住宅の 2 階に在宅中、パチパチと音がし、窓を開けると異臭を感じたが、自宅の異臭とは思わずにいたところ、その後、近隣住民から屋根の発煙を知らされ、消防機関に通報した。屋根裏 10 m²及びモジュール 7 枚が焼損した。(写真 4)

写真4 屋根の被災状況（右はモジュール撤去後）

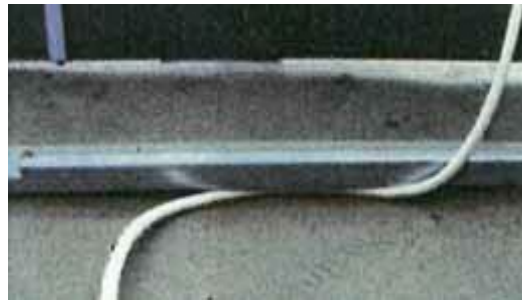
出火原因については、「本製品の施工時に出力ケーブルが取付け架台に挟み込まれ、他の箇所においても同様の挟み込みが発生したため、施工後の気象現象（積雪、地震、温度変化等）による荷重、振動、応力等により挟み込まれた箇所の絶縁劣化が進行し、発電量が最大となったときに絶縁破壊⁵したことで取付け架台を電路とした短絡回路が形成され、過大電流が流れたことで発熱して出火に至ったものと推定される。」等の推定が調査機関等によりされている。（写真5）

写真5 モジュール固定金具下へのケーブルの挟み込み箇所

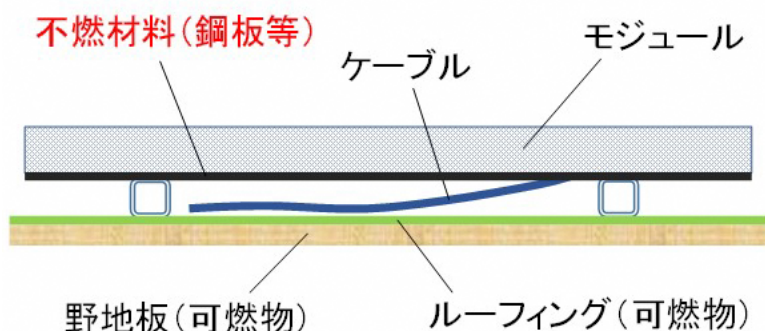
③「鋼板等付帯型」

モジュールとルーフィングの間は、鋼板等により遮られているため、調査委員会の調査対象において、モジュールから野地板へ延焼した火災事故等は発生していません。しかし、モジュールの下へのケーブルの挟み込み等の原因により、ケーブルが発火した場合にはルーフィング及び野地板へ延焼する可能性が考えられます。

「鋼板等付帯型」は、モジュールの下へのケーブルの挟み込み等で、ケーブルが発火した場合にはルーフィング及び野地板へ延焼する可能性が考えられます。ケーブルの挟み込み等を防ぎ、またルーフィング上にケーブルを可能な限り敷かないような構

造に変更することで、ルーフィング及び野地板へ延焼する火災発生リスクを低減することができます。

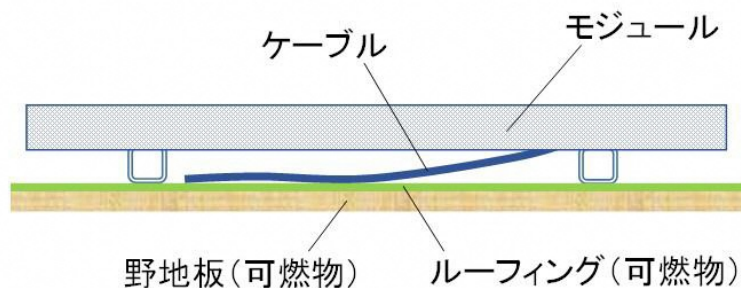
④「鋼板等なし型」

裏面に鋼板がないモジュールをルーフィング上に設置するタイプです。モジュール及びケーブルとルーフィングの間に遮るものがないため、モジュール又はケーブルが発火した場合、野地板へ延焼する可能性が考えられます。

「鋼板等なし型」は、モジュール又はケーブルが発火した場合に、ルーフィング及び野地板へ延焼する可能性が考えられるため、「屋根置き型」又は「鋼板等敷設型」へ変更することで、火災発生リスクを低減することができます。
