柏崎刈羽原子力発電所6・7号機に関する 申告内容を踏まえた調査結果および今後の対応について

2021年12月24日
東京電力ホールディングス株式会社
柏崎刈羽原子力発電所

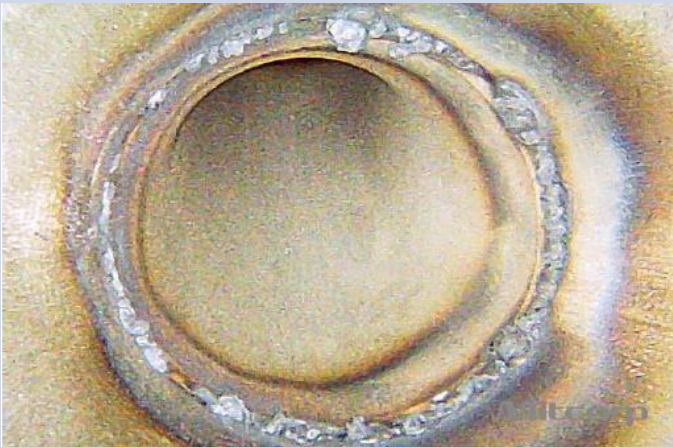
- A社が7号機で溶接施工した1,220箇所のうち、194箇所の抜き取り内面調査を行った結果、74箇所で溶接不良を確認
 - ✓ 抜き取り内面調査の結果については、当社に加え第三者機関である発電設備技術検査協会による確認も実施
 - ✓ A社溶接施工分については、全数再施工することとしたため、溶接施工箇所すべての内面調査は実施していない

施工状況	写真	備考
A社による 溶接不良箇所

配管内面の溶接部に酸化 スケールの付着あり
良好

- バックシールド工法を実施していなかったA社の全溶接施工箇所（1,220箇所）および発注仕様通りに溶接施工されていないB社,C社,D社の溶接施工箇所（317箇所）について再施工を行う（合計1,537箇所）
- 当社としても、原子力発電所を安全に運営・管理する観点から、同様の事案が生じないようにエネシスに対して厳正な措置を講じるとともに、当社としての対策を実行することで再発防止を図る
- 再施工にあたっては、元請けであるエネシスの再発防止対策の有効性と実効性を、当社に加え第三者機関である発電設備技術検査協会も直接確認しながら、2022年1月より再施工を開始する
- なお、6号機の調査については、7号機の再施工の進捗状況を踏まえて検討する

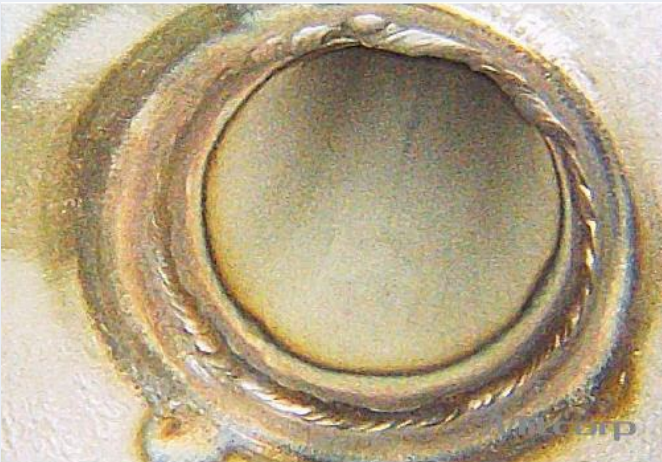
配管内面の溶接部に酸化 スケールの付着なし

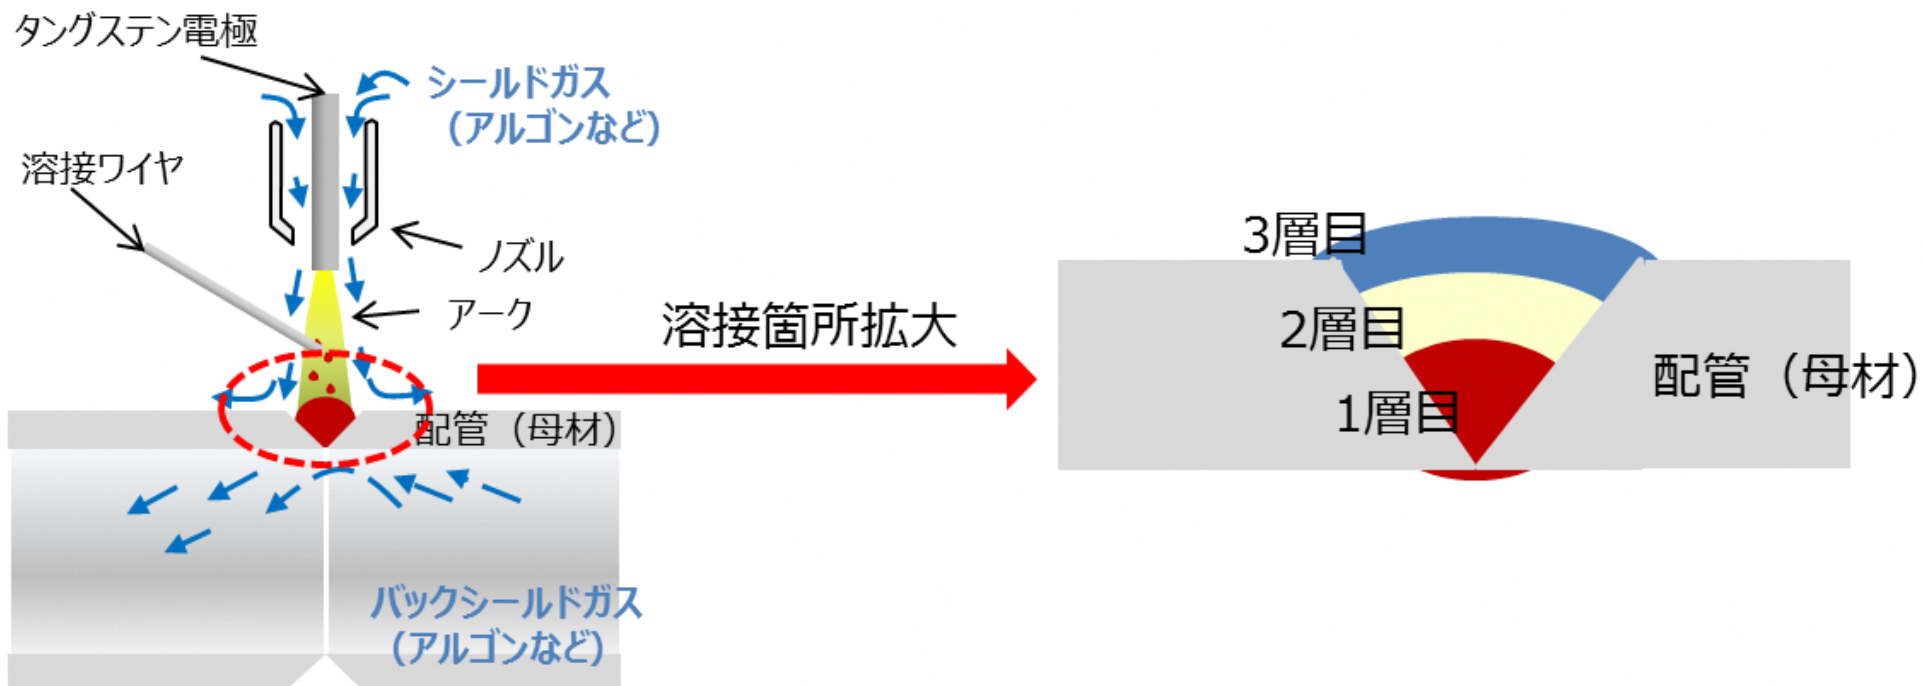
※溶接箇所の3層構造イメージ

- **当社は、不適切な溶接施工や虚偽報告が行われた事実が認定されたことを踏まえ、抜き取り内面調査で確認された溶接不良74箇所の健全性について以下の確認を実施**
 - ✓ バックシールド不足等により、初層において酸化の影響が見られるものの、耐圧漏えい検査や浸透探傷検査、外観検査のすべてに合格していること
