平成 31 年 1 月 28 日

住宅用太陽光発電システムに起因した住宅の火災事故に注意！

ー太陽電池モジュールの設置形態等によって火災リスクが異なります！ー

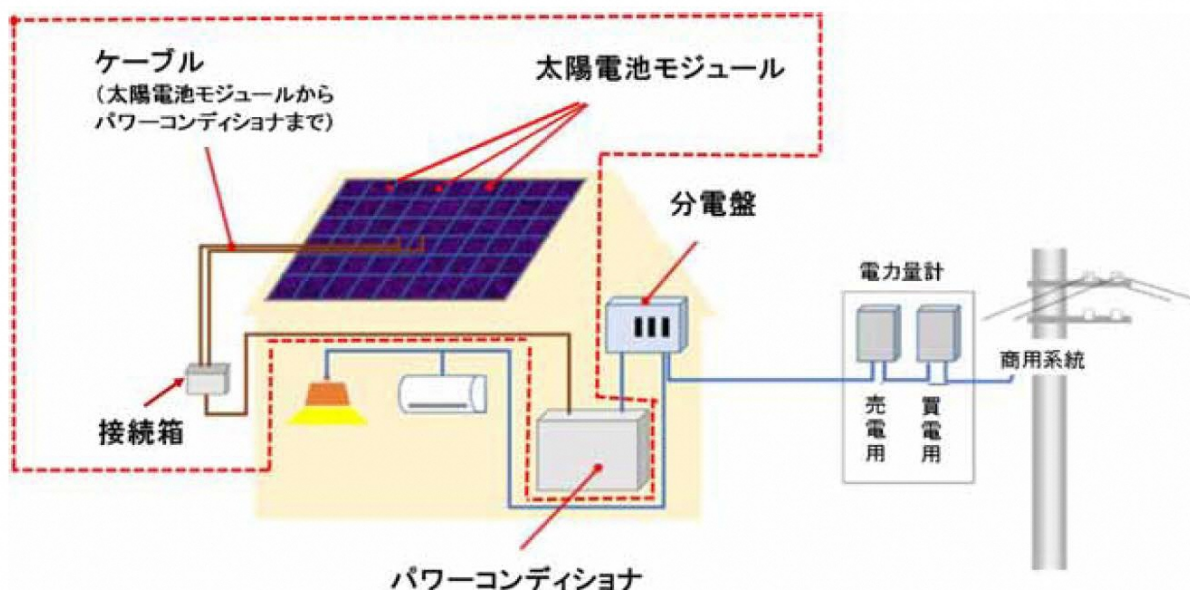
図 1. 住宅用太陽光発電システムの全体概要（破線で示す範囲）

住宅用太陽光発電システムは、屋根の上に設置した太陽電池モジュール（以下モジュールという。）によって発電した電気を、ケーブルを通して接続箱及びパワーコンディショナを経て分電盤に送るまでのシステムです（図1）。調査委員会「消費者安全法第23条第1項の規定に基づく事故等原因調査報告書 住宅用太陽光発電システムから発生した火災事故等」¹（平成31年1月28日公表）（以下「調査報告書」という。）によると、住宅用太陽光発電システムの累積設置棟数は、平成30年10月時点で、全国に2,374,700棟となっています。

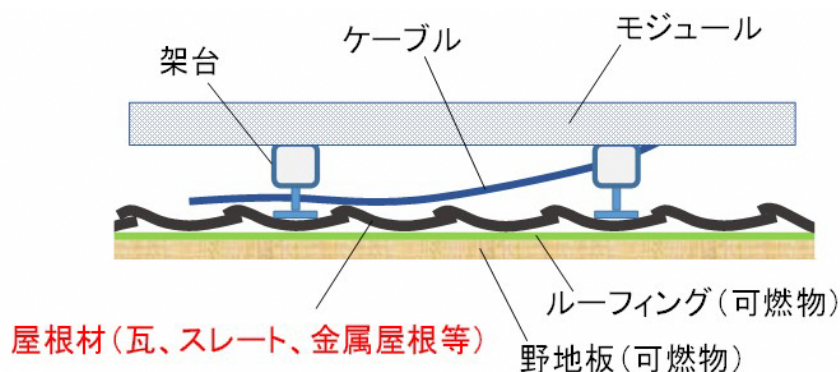
①「屋根置き型」

住宅の屋根材（瓦、スレート、金属屋根等）の上に架台を取り付け、モジュールを設置するタイプです。

モジュール及びケーブルとルーフィングの間は、屋根材により遮られているため、調査委員会の調査対象において、野地板へ延焼した火災事故等は発生していません。

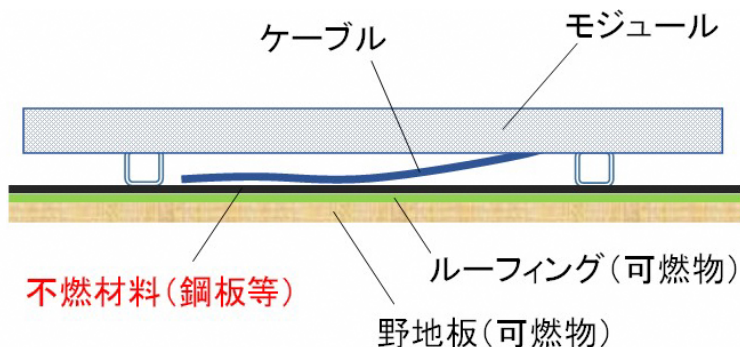
②「鋼板等敷設型」

屋根材にモジュールが組み込まれているものや、屋根全面にモジュールが設置されているもので、モジュール直下のルーフィング表面に、鋼板等の不燃材料を敷設するタイプです。

モジュール及びケーブルとルーフィングの間は、鋼板等により遮られているため、調査委員会の調査対象において、野地板へ延焼した火災事故等は発生していません。
