東京電力ホールディングス株式会社
柏崎刈羽原子力発電所

柏崎刈羽原子力発電所の 現状の取り組みについて

2023年7月

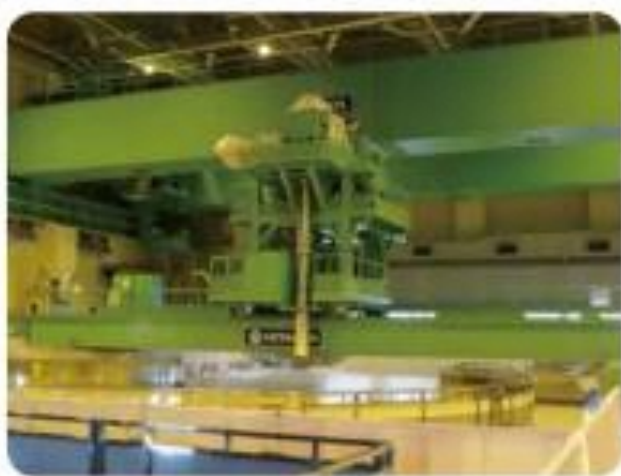
燃料取替機

燃料を原子炉および使用済燃料プールに移動させる設備

- 主要設備の機能が十分に発揮できるよう、様々な設備の健全性確認を実施しています。
- **原子炉系設備の健全性確認**は、制御棒駆動機構、燃料取替機など燃料移動を伴わないものについて、健全性に**問題がないことを確認**しました。
- タービン系設備の健全性確認は、**循環水系配管に欠損が見つかったため、欠損箇所を補修しました。また、配管内の再点検を実施し、腐食が確認された箇所について補修をしております。**その他のタービン系設備については、健全性に問題がないことを確認しています。
- **非常用ディーゼル発電機**は、6号機のA系で24時間運転の際に潤滑油の漏れが生じましたが、そこで得られた知見を対策として反映し、**7号機の全3台は、問題なく24時間運転を実施**しました。

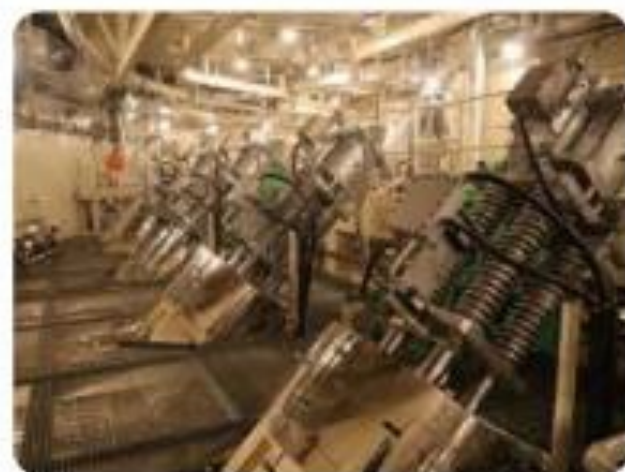
主蒸気隔離弁

万一の事故時に、放射性物質を含む蒸気等が格納容器の外側に流れないようにするための弁

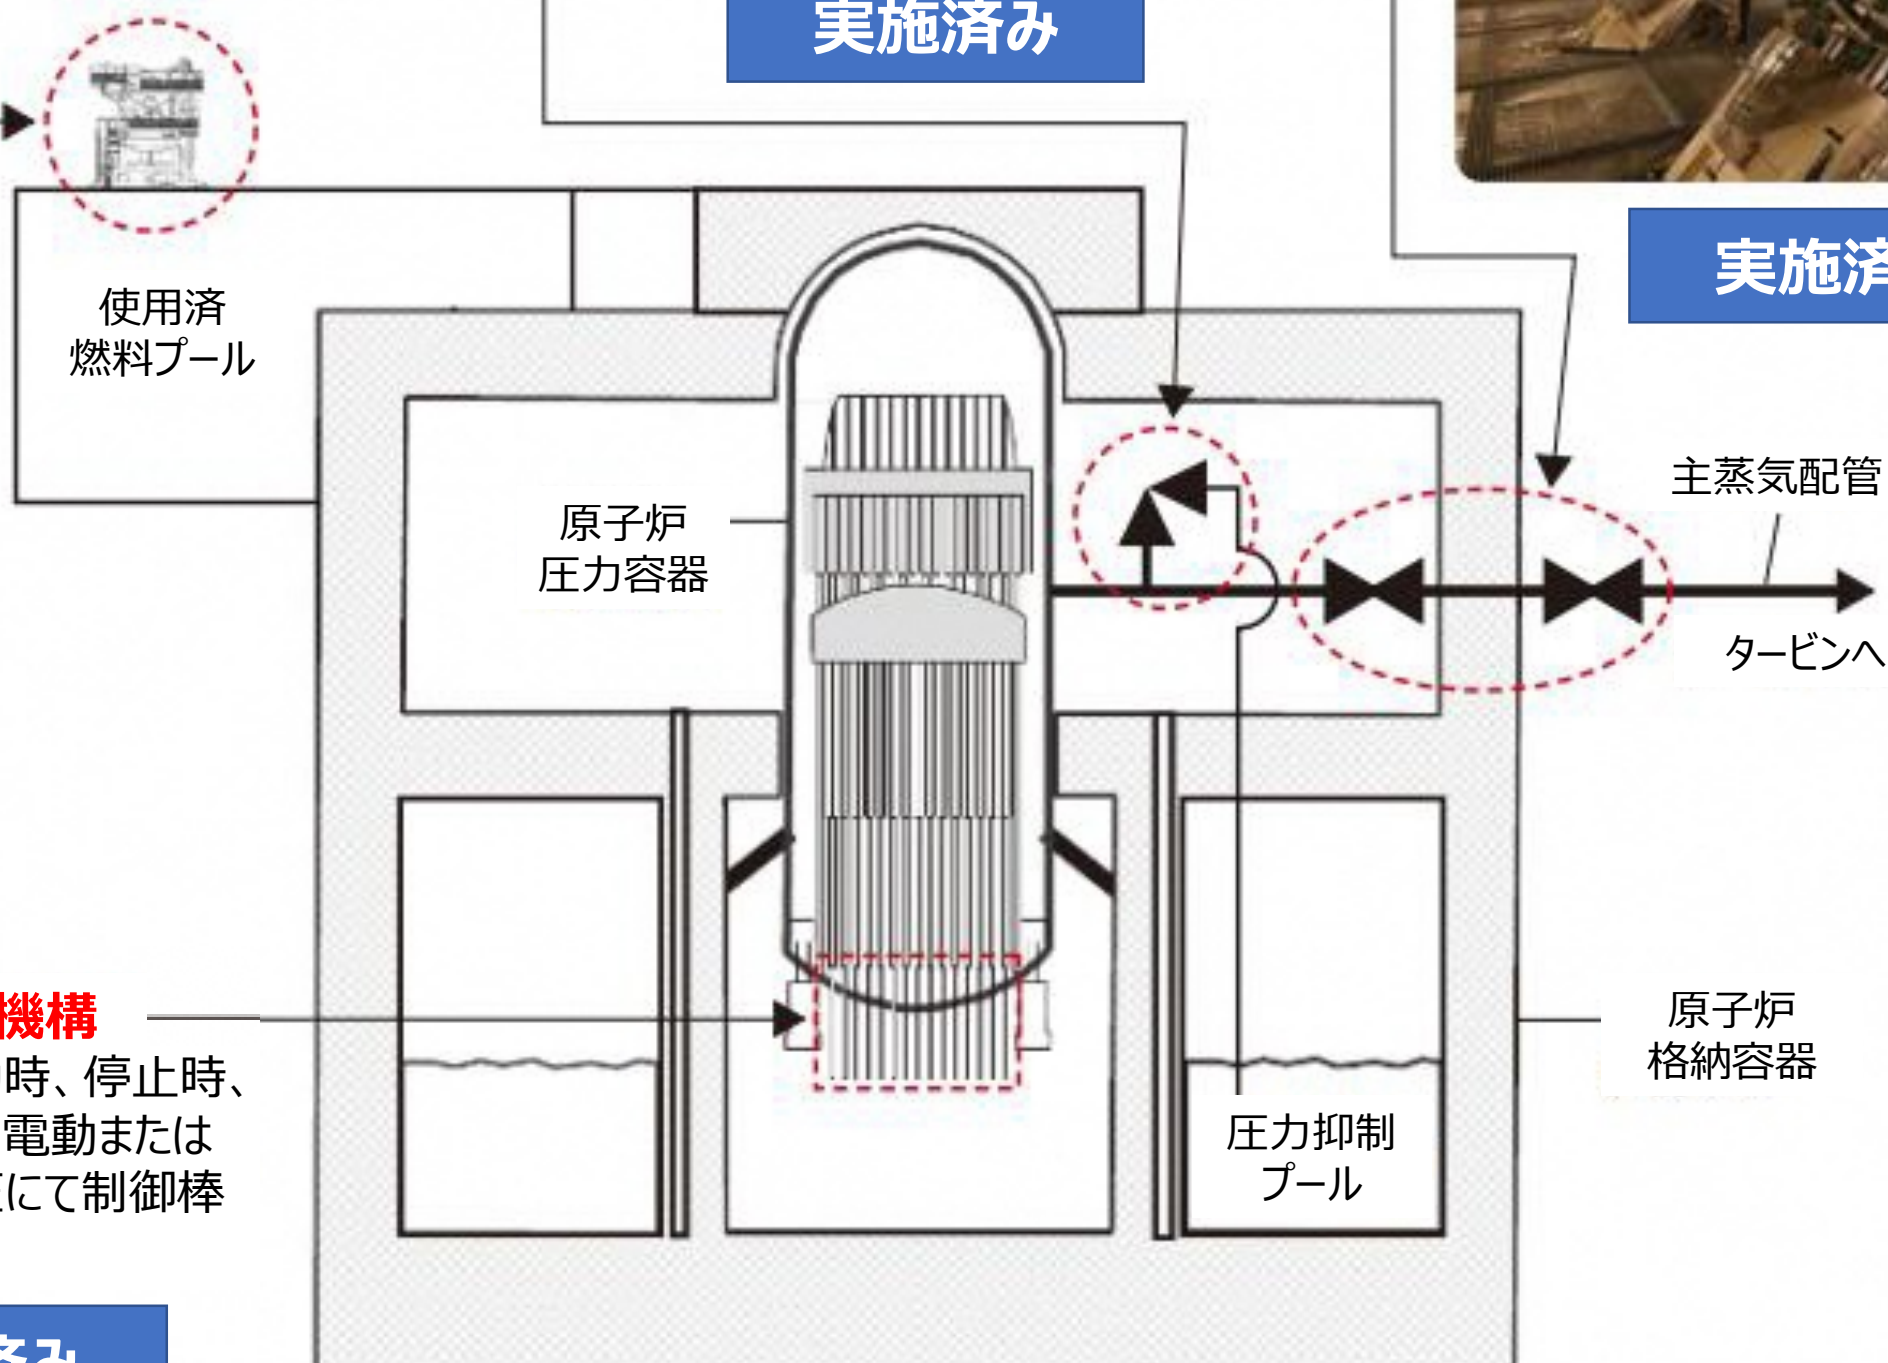
制御棒駆動機構

原子炉の起動時、停止時、出力制御時に電動または緊急時は水圧にて制御棒を動かす設備

【概略図】

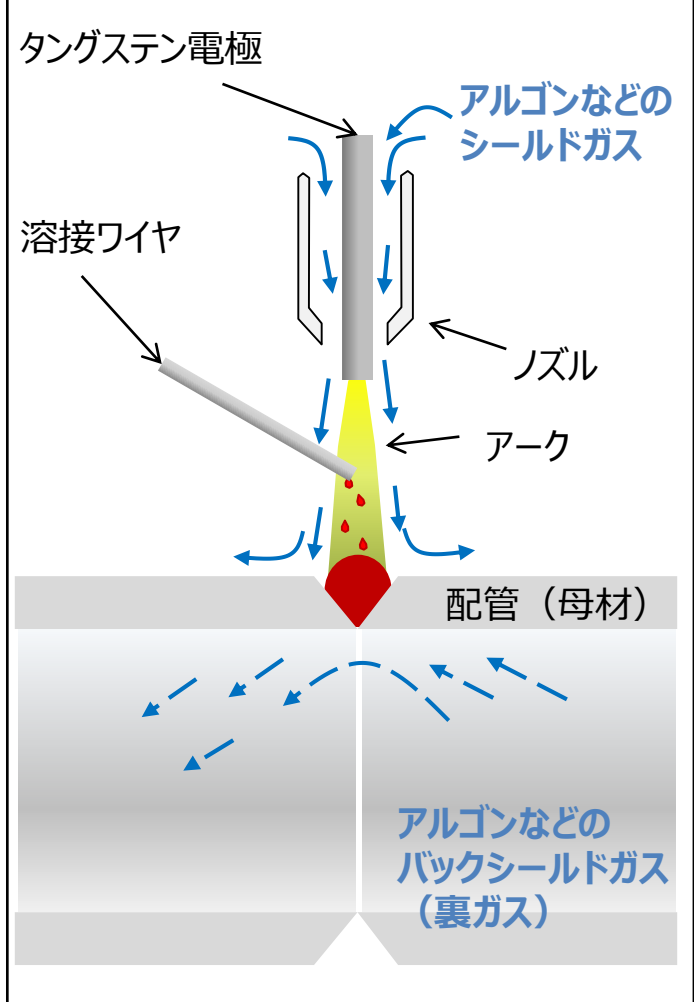
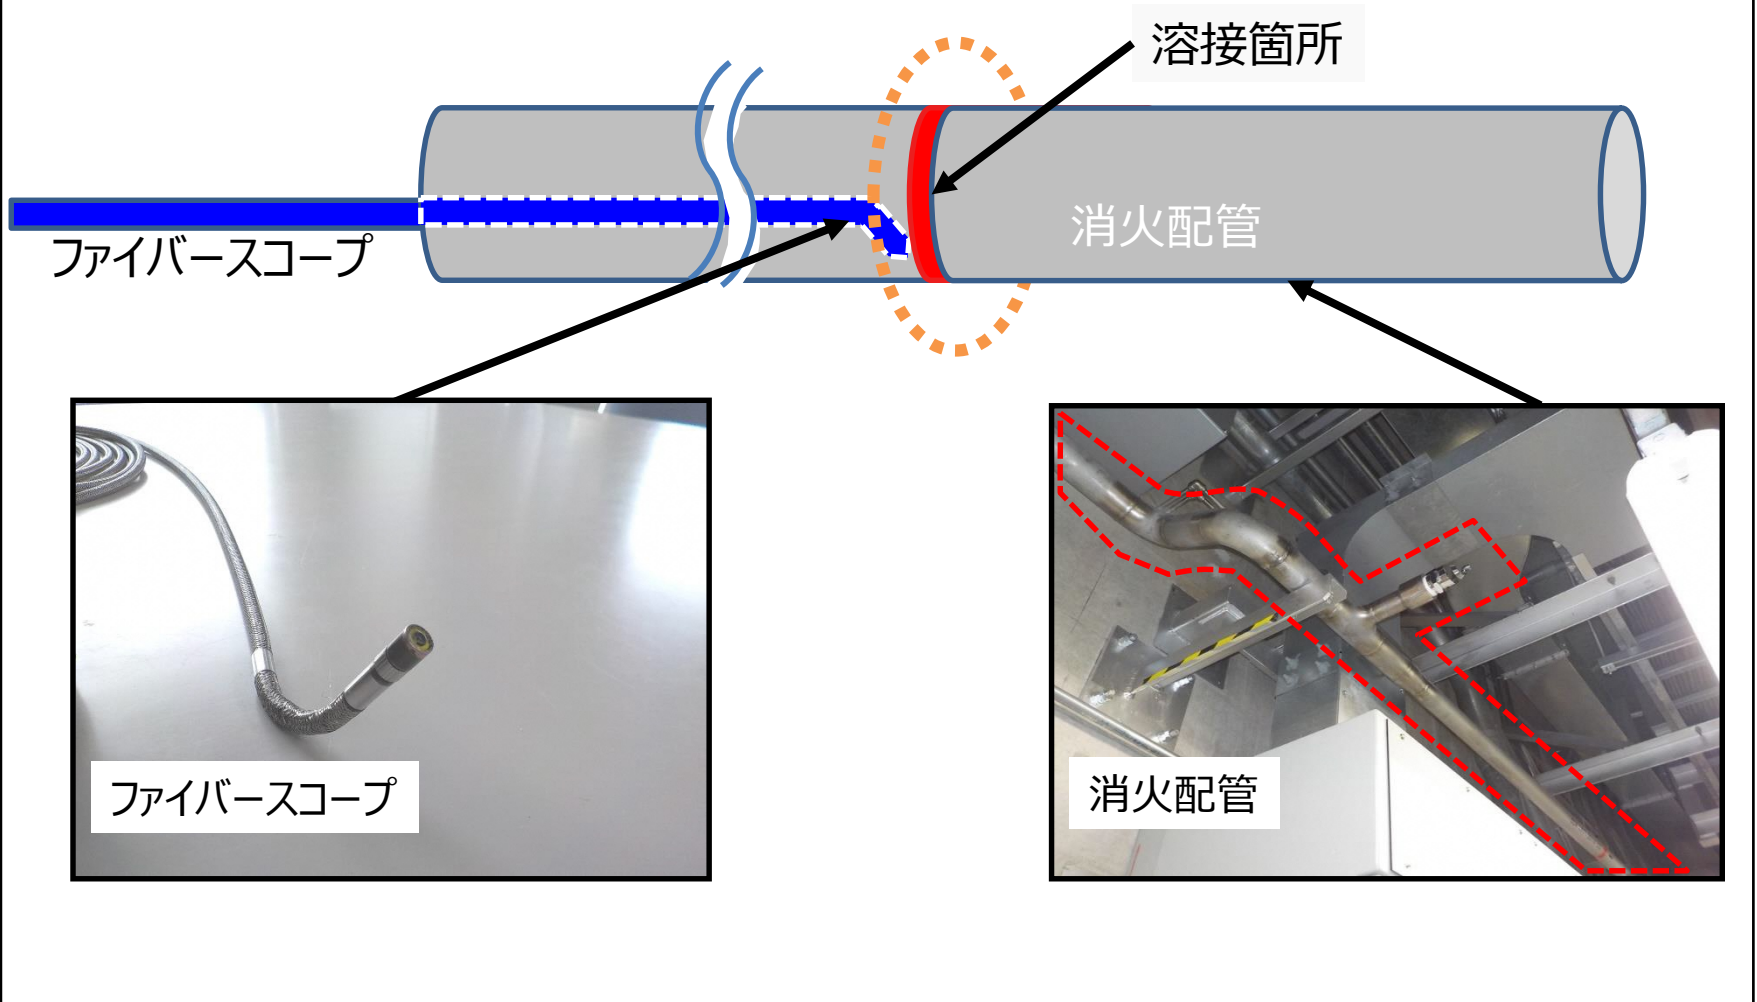
バックシールド工法	ファイバースコープを用いた内面調査

- 2021年3月以降、「6・7号機の消火設備の配管がバックシールド工法を実施せず溶接施工されている」との申告内容に基づき調査をしたところ、7号機において合計1580箇所の溶接不良箇所を確認しました。
- 6号機は、現地での溶接施工が必要な箇所（1,330箇所）の内面調査を実施中です。
- 7号機は、再施工箇所（合計1,580箇所）の溶接作業は2022年6月17日に終了し、使用前事業者検査を実施中です。

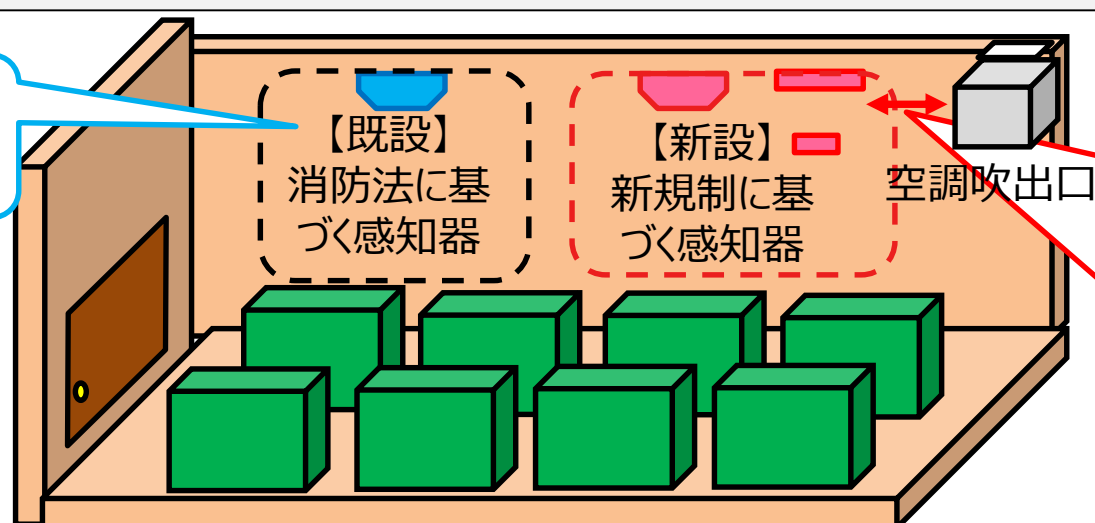
【指摘内容】

- 2021年2月、新規基準に基づいて追設した7号機の一部の火災感知器について、規制庁検査官から消防法施行規則に基づく設置基準を満たしていないとの指摘を受け、調査を実施しました。
- 調査の結果、計105個の位置が設置要求を満たしていないことを確認しました。（調査対象は約2000個）
- 火災感知器105個について、是正工事は2022年2月25日までに実施し、使用前事業者検査を実施中です。

新規制に基づき新たに設置する火災感知器については、消防法の設置基準に基づき設置することになっていたが、空調吹出口からの離隔距離が不足

同様の事例確認時、吹出口と吸込口の誤認など、確認不足で発生
